# Investissements dans le Gard

## Maison A — 2 pièces ( $\approx 70,60 \text{ m}^2$ habitables sur 3 étages)

## Maison B — 5 pièces (≈ 173,41 m<sup>2</sup> habitables sur 3 étages)

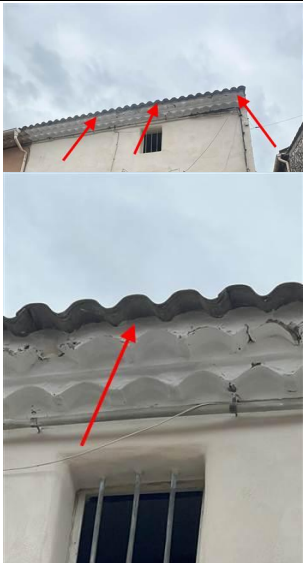
| Localisation | Identifiant + Description | Conclusion (justification) | Etat de conservation** et préconisations* | Photo |
|---|---|---|---|---|
| Parties extérieures | Identifiant: M001-Aucun échantillon précédemment ajouté<br>Description: Plaques en fibres-ciment (y compris plaques « sous tuiles »)<br><u>Liste selon annexe.13-9 du CSP: B</u> | Présence d'amiante (sur jugement de l'opérateur) | Matériau non dégradé<br><br><b>Résultat</b> EP**<br><br><b>Préconisation :</b> Il est recommandé de réaliser une évaluation périodique. | |

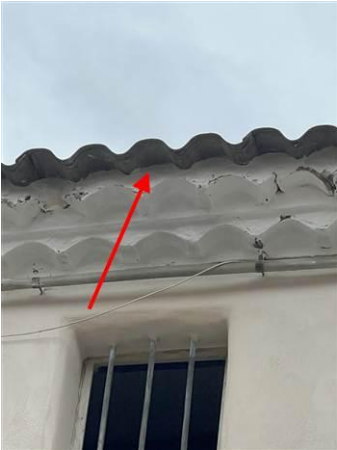
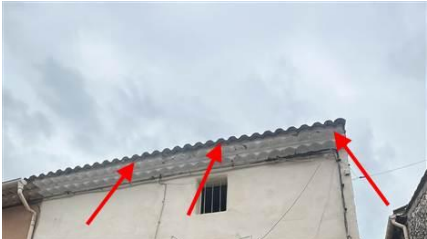
| | Présence d'amiante | | Toiture en matériaux composites | |

| | <p>Photo n° PhA001</p> <p>Localisation : Parties extérieures</p> <p>Ouvrage : 1 - Couvertures, Toitures, Terrasses et étanchéités - Plaques ondulées et planes</p> <p>Partie d'ouvrage : Plaques en fibres-ciment (y compris plaques « sous tuiles »)</p> <p>Description : Plaques en fibres-ciment (y compris plaques « sous tuiles »)</p> |
| | <p>Photo n° PhA001</p> <p>Localisation : Parties extérieures</p> <p>Ouvrage : 1 - Couvertures, Toitures, Terrasses et étanchéités - Plaques ondulées et planes</p> <p>Partie d'ouvrage : Plaques en fibres-ciment (y compris plaques « sous tuiles »)</p> <p>Description : Plaques en fibres-ciment (y compris plaques « sous tuiles »)</p> |

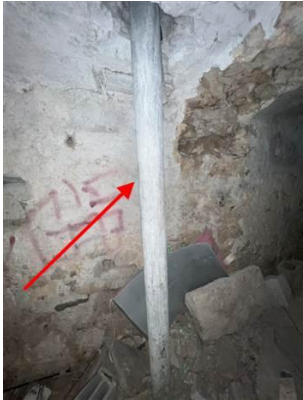
| Localisation | Identifiant + Description | Conclusion (justification) | Etat de conservation** et préconisations* | Photo |
|---|---|---|---|---|
| Rez de chaussée - Pièce 1 | Identifiant: M001-Aucun échantillon précédemment ajouté<br>Description: Conduit en fibres-ciment<br>Liste selon annexe.13-9 du CSP: B | Présence d'amiante (sur jugement de l'opérateur) | Matériau non dégradé<br><br><b>Résultat</b> EP**<br><br><b>Préconisation</b> : Il est recommandé de réaliser une évaluation périodique. | |

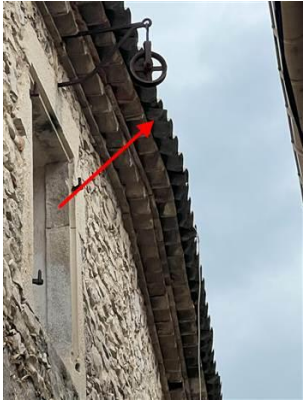
| Localisation | Identifiant + Description | Conclusion (justification) | Etat de conservation** et préconisations* | Photo |
|---|---|---|---|---|
| Parties extérieures | Identifiant: M002-Aucun échantillon précédemment ajouté<br>Description: Plaques en fibres-ciment (y compris plaques « sous tuiles »)<br>Liste selon annexe.13-9 du CSP: B | Présence d'amiante (sur jugement de l'opérateur) | Matériau non dégradé<br><br><b>Résultat</b> EP**<br><br><b>Préconisation</b> : Il est recommandé de réaliser une évaluation périodique. | |

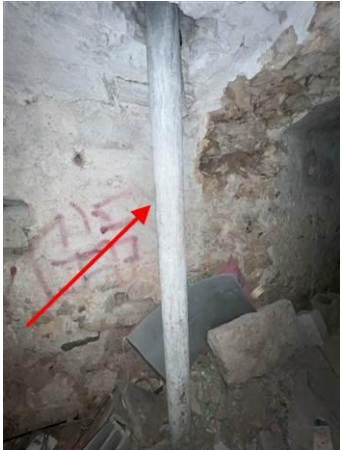
| | <p>Photo n° PhA001</p> <p>Localisation : Rez de chaussée - Pièce 1</p> <p>Ouvrage : 6 - Conduits et accessoires intérieurs - Conduits de fluides (air, eau, vapeur, fumée, échappement, autres fluides)</p> <p>Partie d'ouvrage : Conduit en fibres-ciment</p> <p>Description : Conduit en fibres-ciment</p> <p>Localisation sur croquis : M001</p> |

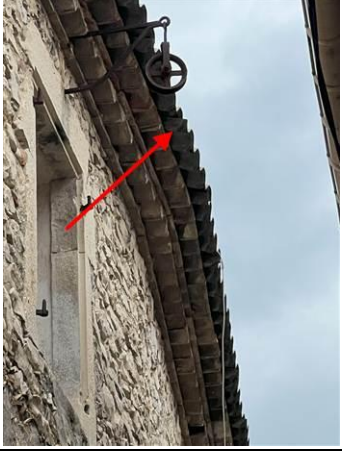
| | Présence d'amiante | | Toiture en matériaux composites | |

| | <p>Photo n° PhA002</p> <p>Localisation : Parties extérieures</p> <p>Ouvrage : 1 - Couvertures, Toitures, Terrasses et étanchéités - Plaques ondulées et planes</p> <p>Partie d'ouvrage : Plaques en fibres-ciment (y compris plaques « sous tuiles »)</p> <p>Description : Plaques en fibres-ciment (y compris plaques « sous tuiles »)</p> |
